家庭自製飛機變軍機

介壽號

險象環生試螺旋

研製史(下)

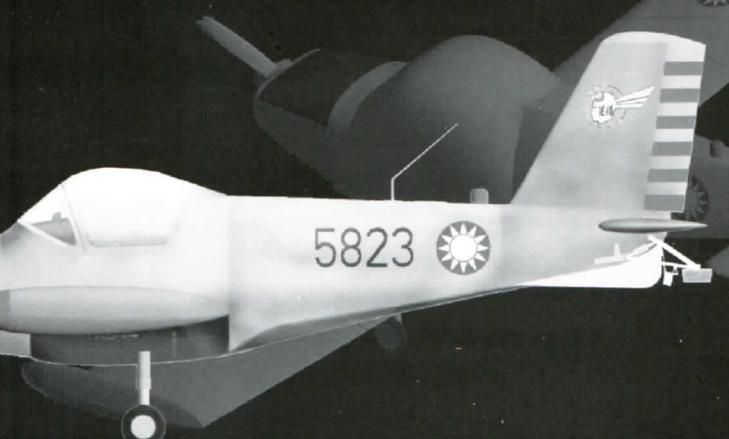
►「介壽」號的翼尖油箱與加油口特寫。

做法是在翼尖油箱內增加油槽(Sump)隔間及防逆瓣(Check Valve)，以保持有效供油量；經後續飛試後，引擎確實運轉正常；於是在1972年度以後生產的新機上，全部安裝新設計的油箱，不過當時有46架已在國軍單位使用。

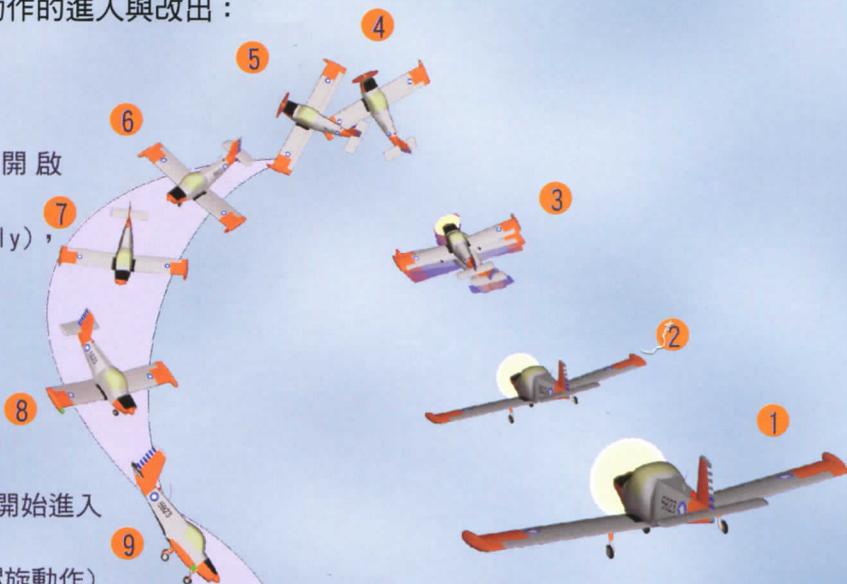
1. 進入動作要領

-確認空域淨空(ClearArea)

-油門怠速(Power Idle)、汽化器開啟(CarburetorOn)

-順勢緩緩帶桿(BackPressuregradually)，切忌猛帶桿

如圖 1 2 3

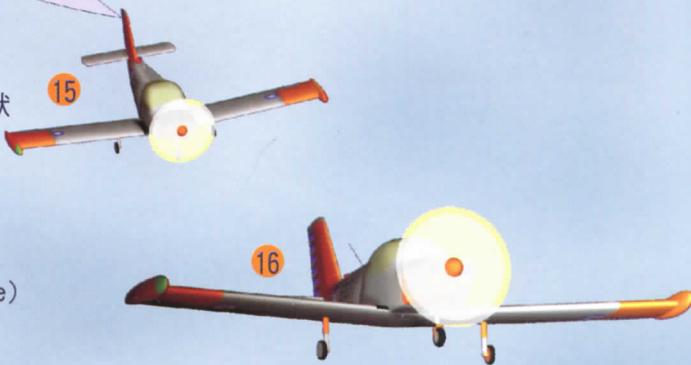
6. 改出動作要領

-全反舵(此例為右舵，如放大圖示)

-保持鬆桿，並稍微頂桿(PitchDownSlightly)，以建立空速

-螺旋停止(RotationStop)，並且會有短暫失速停止狀態(StallBraking)

-桿舵中立(Neutral)、機翼水平(LevelWings)

-從俯衝狀態中帶桿(PullUpfromDive)

-機鼻抬起超過天地線(NoserisespasttheHorizon)

-加馬力，空速逐漸回復建立(AddPower,AirspeedAlive)

-回復巡航狀態(Cruise)

如圖 12 13 14 15 16

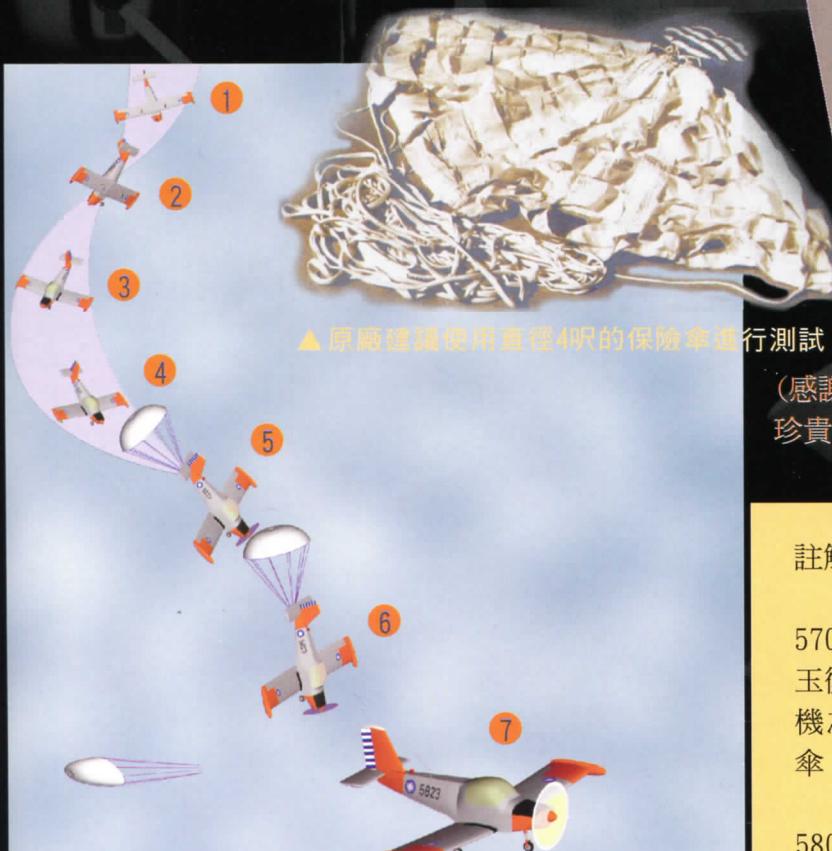
當改出無效後(第4架機)，拉動保險傘釋放桿，保險傘開啟(第5架機)。飛機停止螺旋後，從俯衝狀態帶桿改出，並且拋棄保險傘(第6架機)。回復巡航平飛狀態(第7架機)。

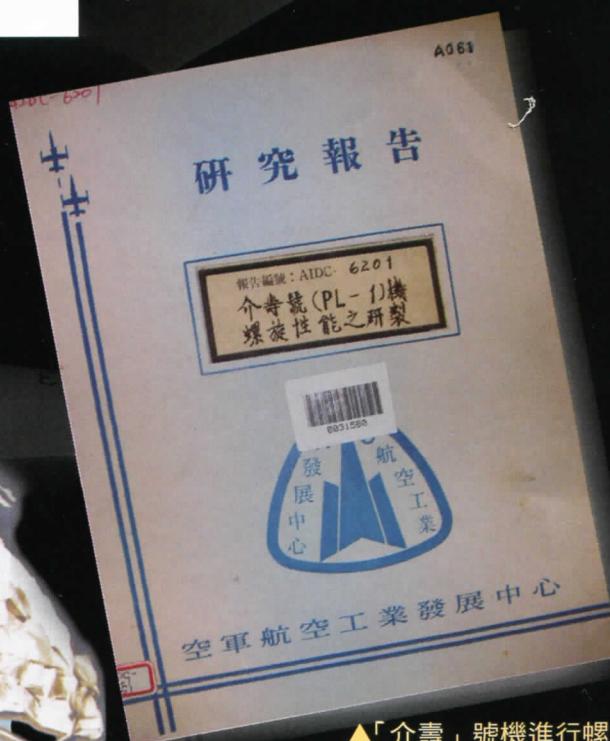
▲「介壽」號機進行螺旋性能飛試的研究報告。
